# INSPECCIÓN TERMOGRÁFICA

COMPARATIVA ENTRE EDIFICACIÓN CON AISLAMIENTO TÉRMICO DE EPS VALERO Y EDIFICACIÓN CON AISLAMIENTO TÉRMICO REFLEXIVO EN FRENTES DE FORJADO Y PILARES

DEPARTAMENTO TÉCNICO  
JOSE MANUEL VALERO S.L.

AGOSTO 2017

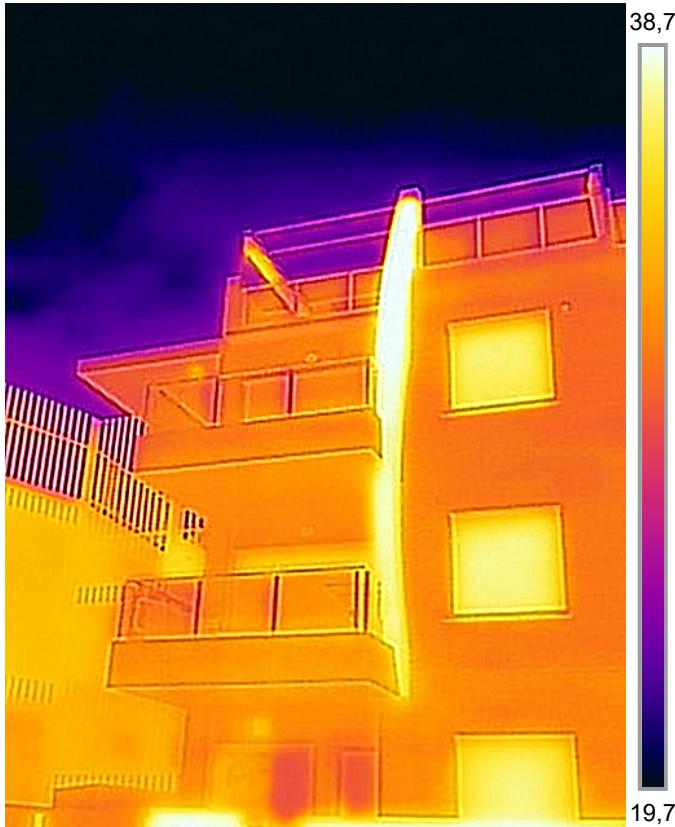
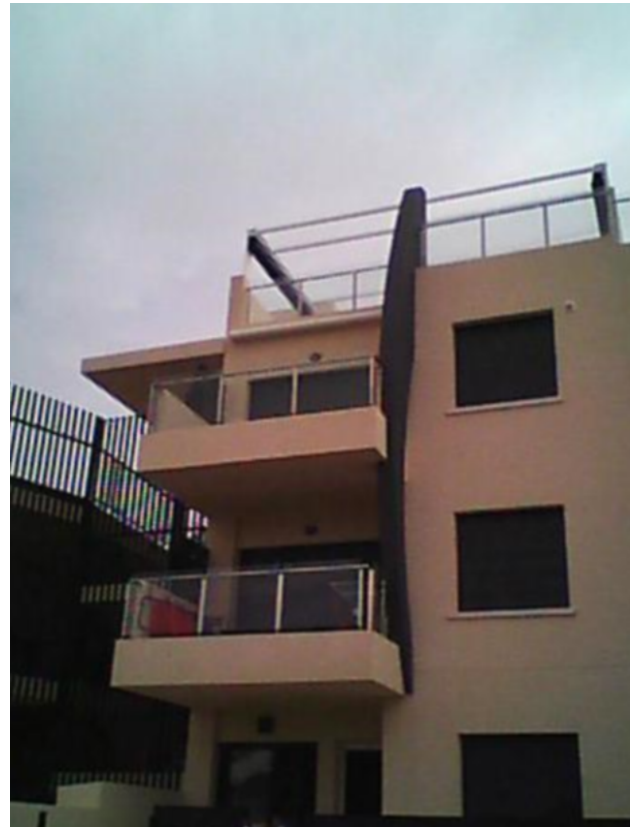
## TERMOGRAFÍA 1

Edificación con aislamiento térmico de EPS Valero.  
(Zona esquina-balcones; fachada oeste).

La imagen térmica muestra homogeneidad de temperatura superficial en la mayor parte del cerramiento de fachada, no apreciándose puentes térmicos significativos.

En el caso de la **edificación 1**, se determina una eficacia notable del aislamiento térmico de EPS Valero colocado en frentes de forjados y pilares, puesto que hay una eliminación de los puentes térmicos en esas zonas, evidenciada por la homogeneidad de los valores de temperatura superficial de la fachada inspeccionada.

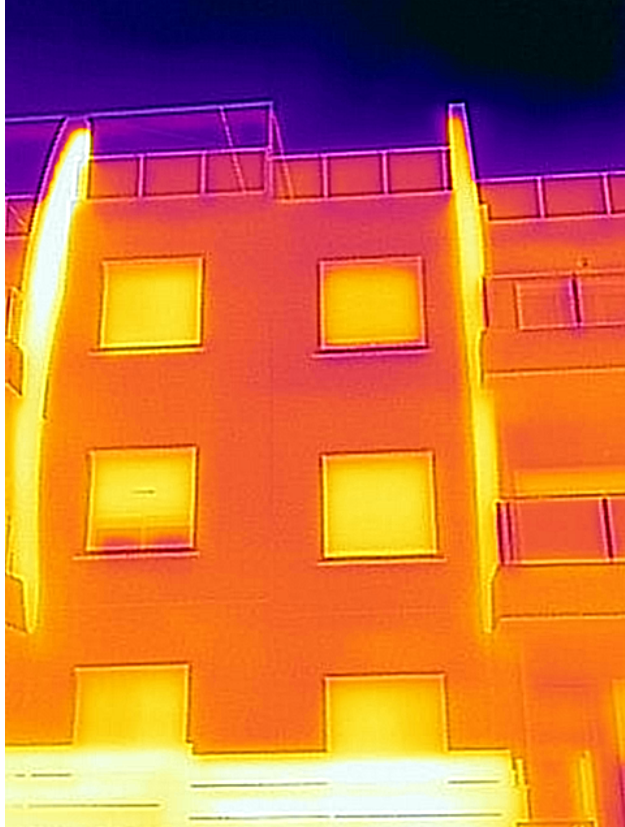
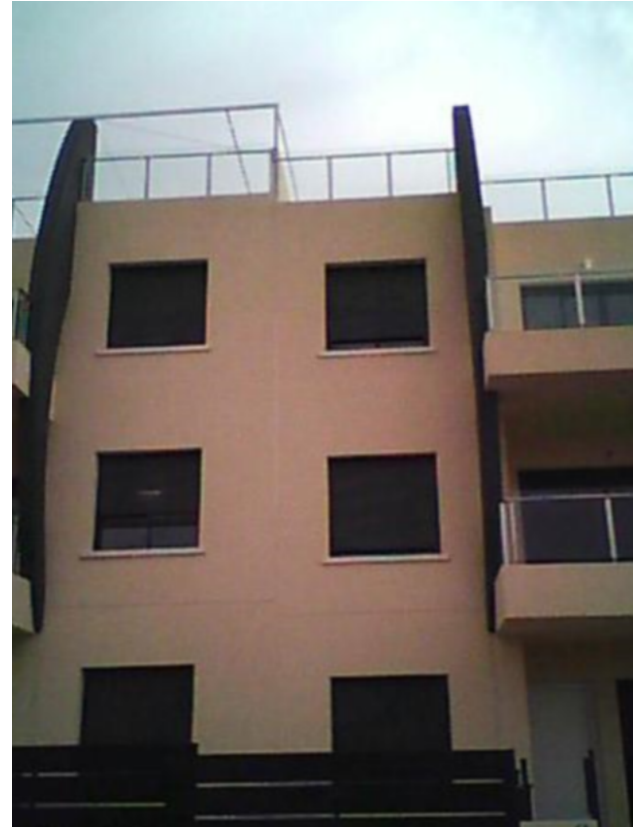
### TERMOGRAFÍA 2

Edificación con aislamiento térmico de EPS Valero.  
(Zona central, vista derecha, fachada oeste).

La imagen térmica muestra homogeneidad de temperatura superficial en la mayor parte del cerramiento de fachada, no apreciándose puentes térmicos significativos.

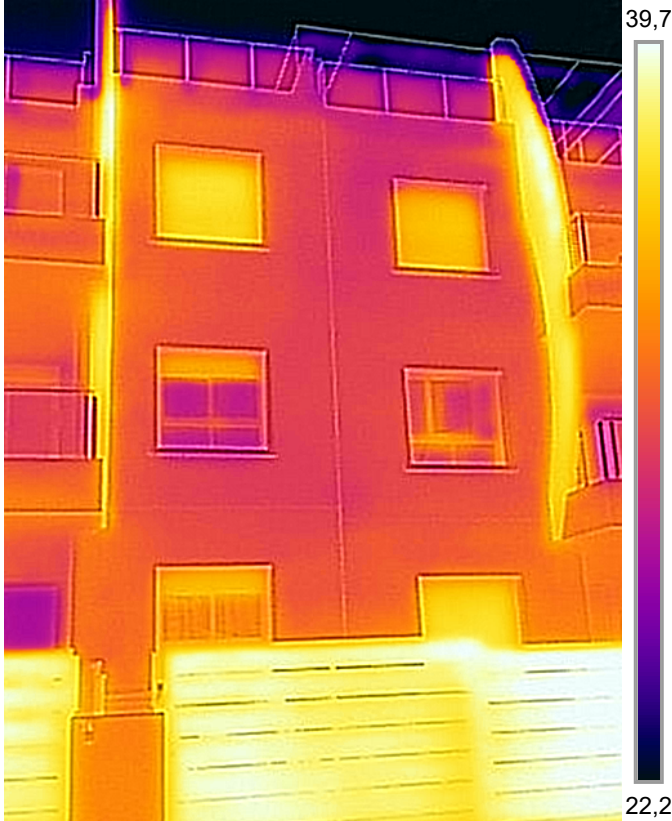
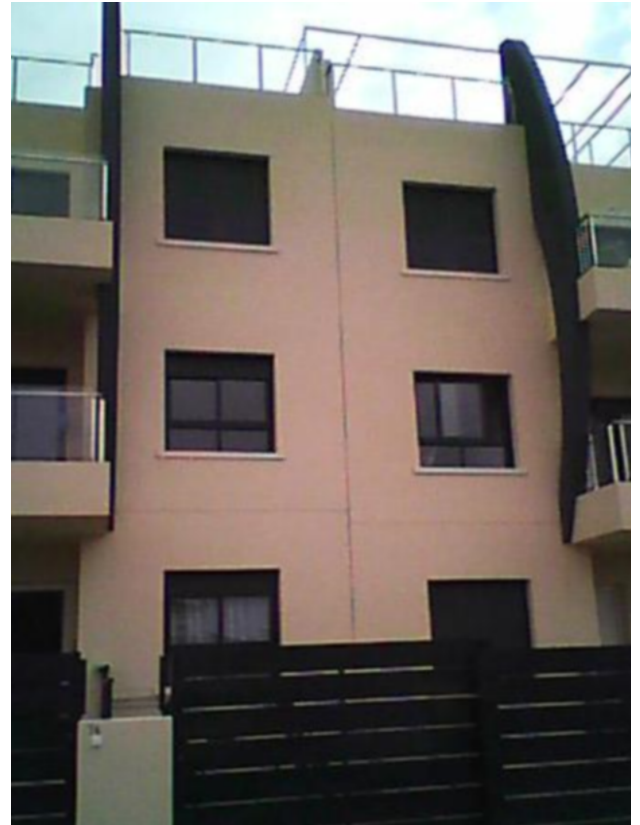
### TERMOGRAFÍA 3

Edificación con aislamiento térmico de EPS Valero.  
(Zona central, vista izquierda, fachada oeste).

La imagen térmica muestra homogeneidad de temperatura superficial en la mayor parte del cerramiento de fachada, no apreciándose puentes térmicos significativos.

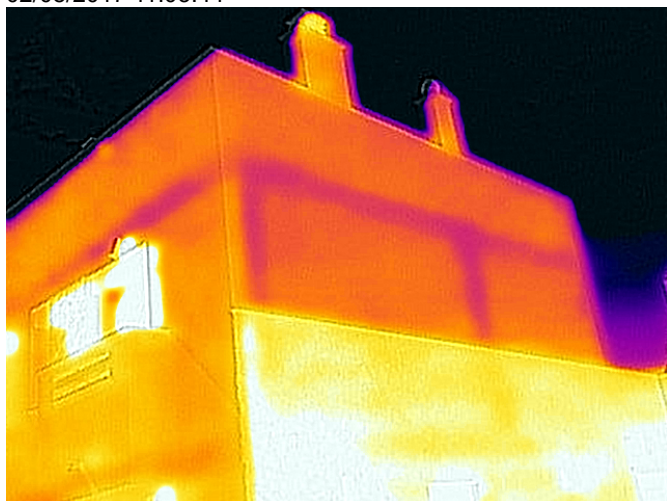
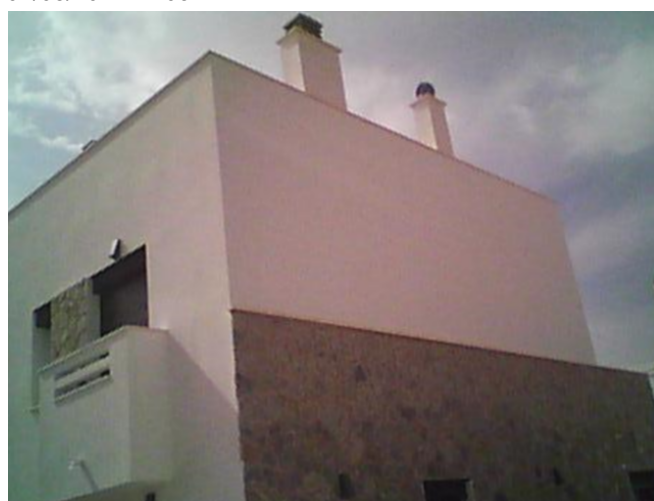
### TERMOGRAFÍA 4

Edificación con aislamiento térmico reflexivo multicapa.  
(Zona posterior, fachada norte, vista general).

La imagen térmica no muestra homogeneidad de temperatura superficial en el cerramiento de fachada, apreciándose determinadas franjas a diferente temperatura que el resto de la superficie.

Dicha diferencia de temperatura superficial indica la formación de puentes térmicos en los encuentros de los frentes de forjado y los pilares con el cerramiento de fachada.

En el caso de la **edificación 2**, no se puede determinar una eficacia significativa del aislamiento térmico reflexivo multicapa colocado en frentes de forjado y pilares, puesto que existen diferencias de temperatura superficiales considerables entre dichas zonas y el resto de la fachada.

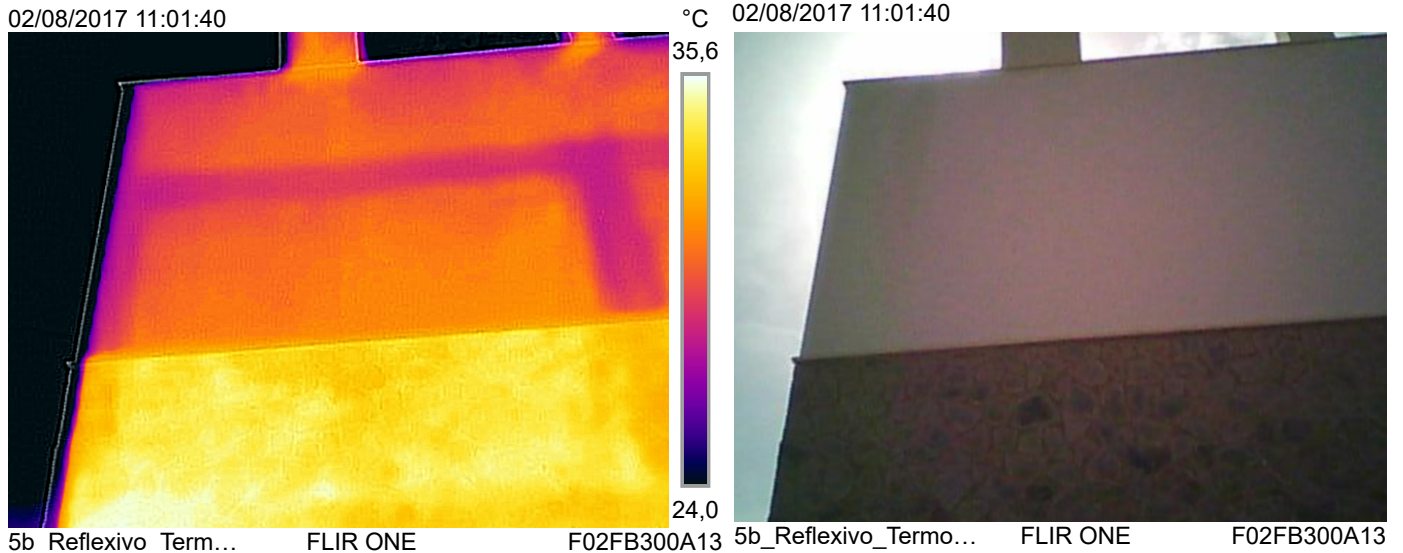
## TERMOGRAFÍA 5

Edificación con aislamiento térmico reflexivo multicapa.  
(Zona posterior, fachada norte, vista lateral izquierda).

La imagen térmica no muestra homogeneidad de temperatura superficial en el cerramiento de fachada, apreciándose determinadas franjas a diferente temperatura que el resto de la superficie.

Dicha diferencia de temperatura superficial indica la formación de puentes térmicos en los encuentros de los frentes de forjado y los pilares con el cerramiento de fachada.

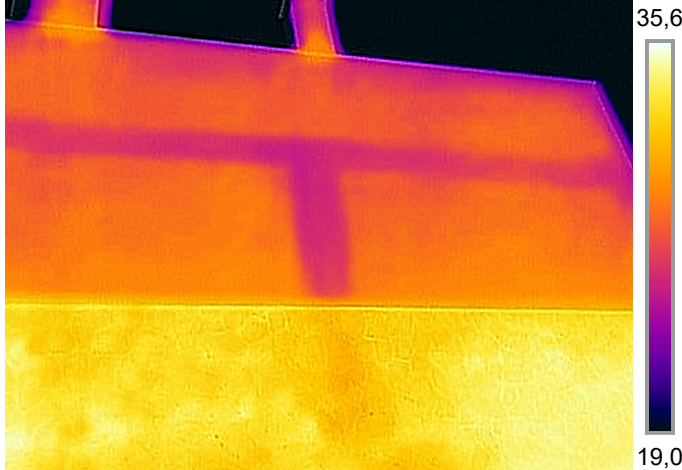
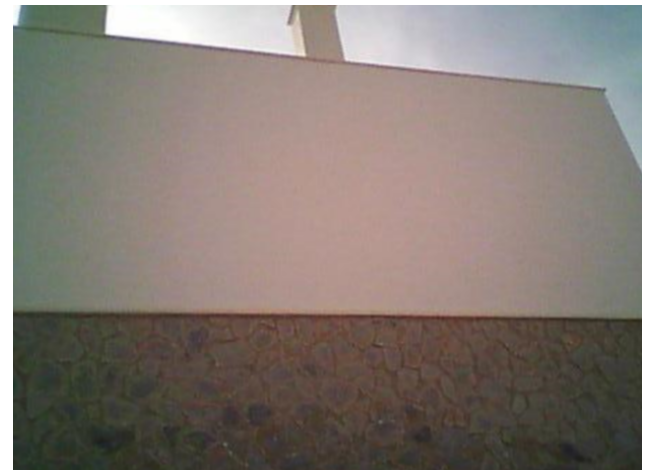
### TERMOGRAFÍA 6

Edificación con aislamiento térmico reflexivo multicapa.  
(Zona posterior, fachada norte, vista central).

La imagen térmica no muestra homogeneidad de temperatura superficial en el cerramiento de fachada, apreciándose determinadas franjas a diferente temperatura que el resto de la superficie.

Dicha diferencia de temperatura superficial indica la formación de puentes térmicos en los encuentros de los frentes de forjado y los pilares con el cerramiento de fachada.

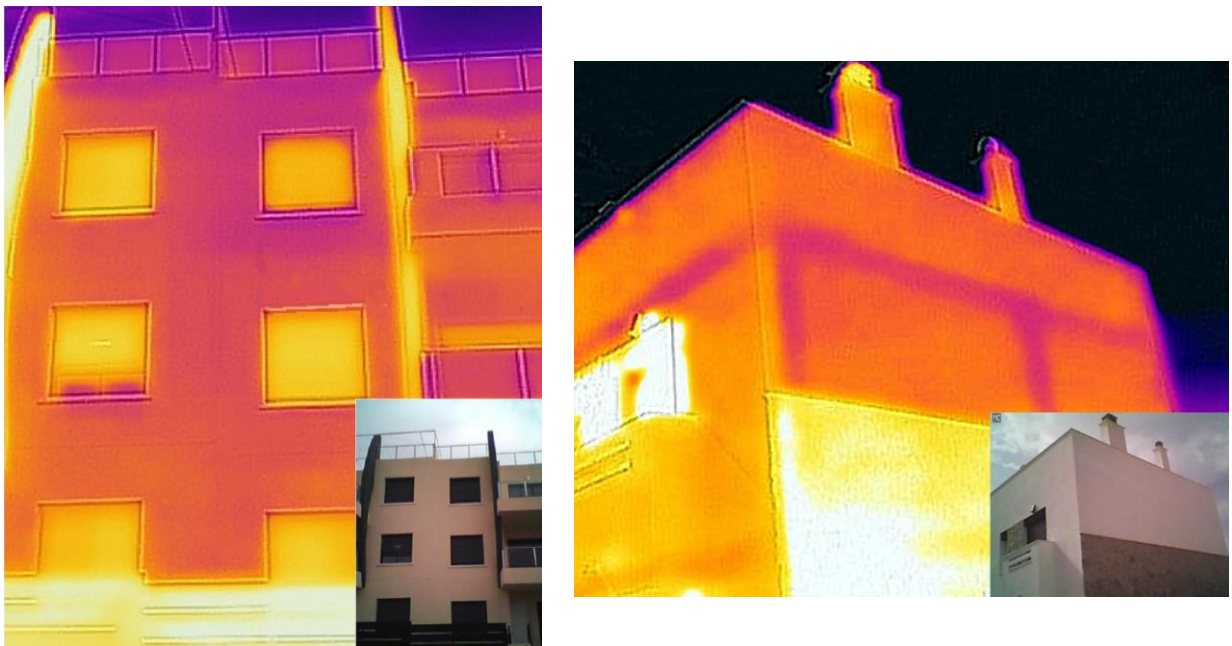
Como se puede observar en la imagen (Fig. 8), es significativa la diferencia de puentes térmicos existentes en cada una de las fachadas.

*Fig. 8: Comparativa entre eficacia de aislamiento de EPS (izquierda) y térmico reflexivo (derecha) para la eliminación de puentes térmicos en frentes de forjado y pilares en edificio con estructura de H.A.*
