# AISLAMIENTO TÉRMICO DE FRENTES DE FORJADOS EN EDIFICIOS CON ESTRUCTURA DE HORMIGÓN ARMADO

PABLO PALMA SELLÉS  
DEPARTAMENTO TÉCNICO  
JOSE MANUEL VALERO S.L.  
MARZO 2017

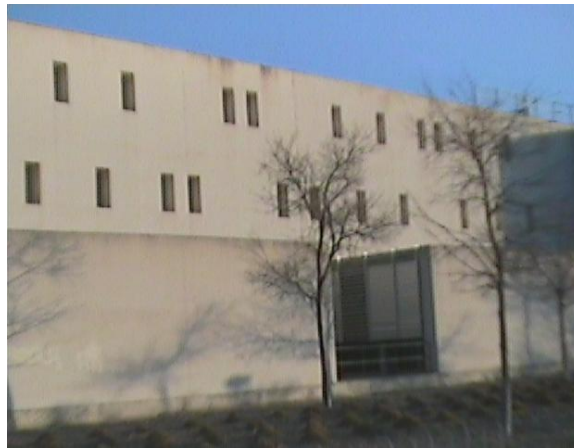
**Fig. 4:** Edificio 1: sin aislamiento térmico en los frentes de forjado.

El edificio 1 (Fig. 4) se trata de una construcción tradicional con estructura de hormigón armado y fachada de bloque de hormigón con revestimiento exterior continuo de mortero monocapa, en el que no se ha colocado ningún tipo de aislamiento térmico en la zona de los frentes de forjado.

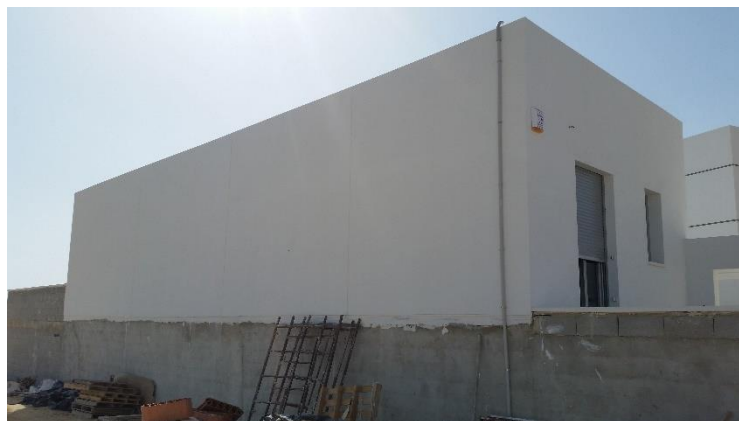
**Fig. 5:** Edificio 2: con aislamiento térmico en los frentes de forjado.

El edificio 2 se trata también de una construcción con estructura de hormigón armado, pero en este caso la fachada es de otra tipología, concretamente de paneles prefabricados con revestimiento continuo de mortero monocapa. La diferencia fundamental con respecto al edificio 1 es que en este caso los frentes de forjado sí que llevan aislamiento térmico (EPS) en toda su superficie, dando así continuidad a la envolvente térmica.

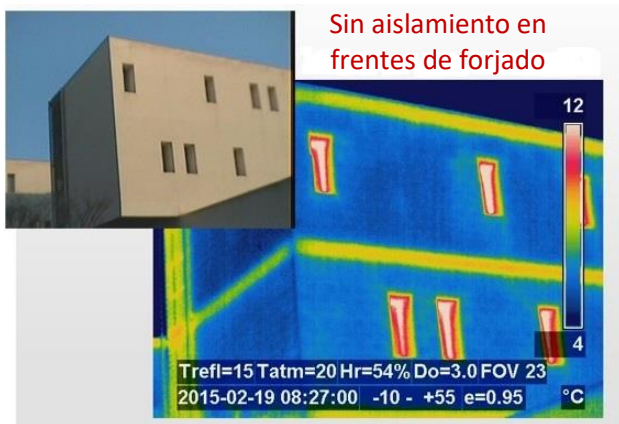
**Fig. 6:** Puentes térmicos en el edificio 1.  
*Fuente:* Autor.

Cabe destacar que las cámaras termográficas detectan la diferencia de temperatura superficial de los elementos que enfoca a partir de la intensidad de radiación infrarroja que estos emiten. Como se puede observar en la termografía correspondiente al edificio sin aislamiento en los frentes de forjado (Fig. 6), hay una diferencia considerable de temperatura entre esas zonas de los frentes de forjado y el resto de la fachada, esto quiere decir que por esas zonas está habiendo una transmisión de calor superior, por tanto, se forman puentes térmicos en el encuentro entre los frentes de forjado y la fachada.

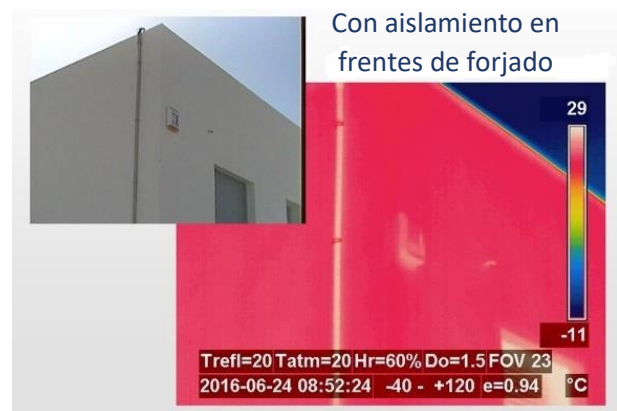
**Fig. 7:** Ausencia de puentes térmicos en el edificio 2.  
*Fuente:* Autor.

En cambio, se puede observar como en el caso del edificio con aislamiento en los frentes de forjado (Fig. 7) no existe esa diferencia de temperatura, por tanto, se han evitado los puentes térmicos en esas zonas y se conseguido una envolvente térmica uniforme en toda la fachada.

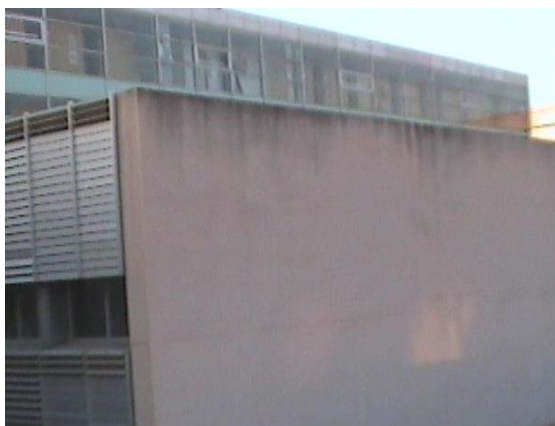
**Fig. 8:** Puentes térmicos en fachada norte del edificio 1.  
*Fuente:* Autor.

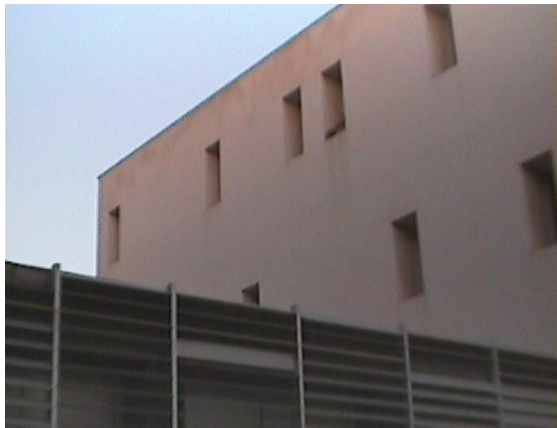
**Fig. 9:** Puentes térmicos en fachada sur del edificio 1 (zona lateral).

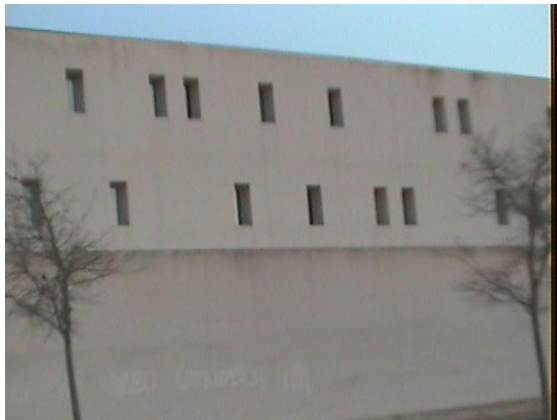
**Fig. 10:** Puentes térmicos en fachada sur del edificio 1 (zona central).

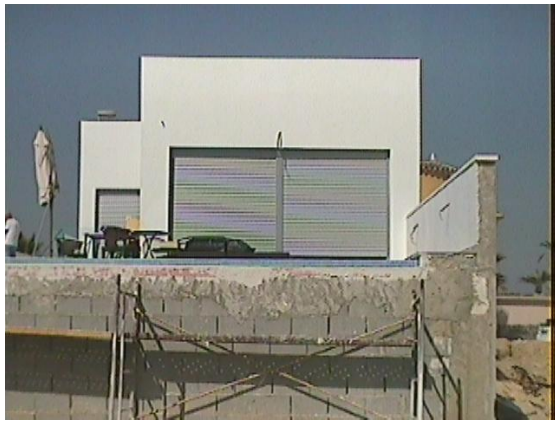
**Fig. 12:** Ausencia de puentes térmicos en fachada trasera del edificio 2.

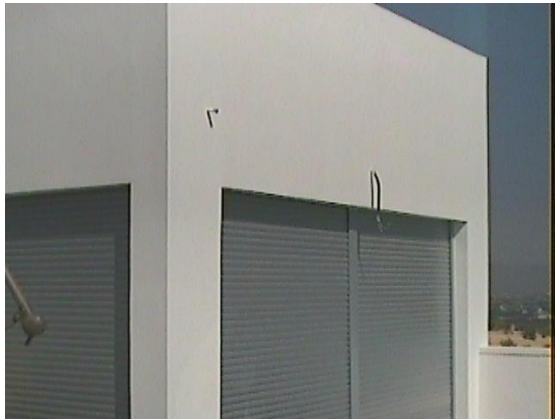
**Fig. 13:** Ausencia de puentes térmicos en fachadas trasera y lateral del edificio 1.

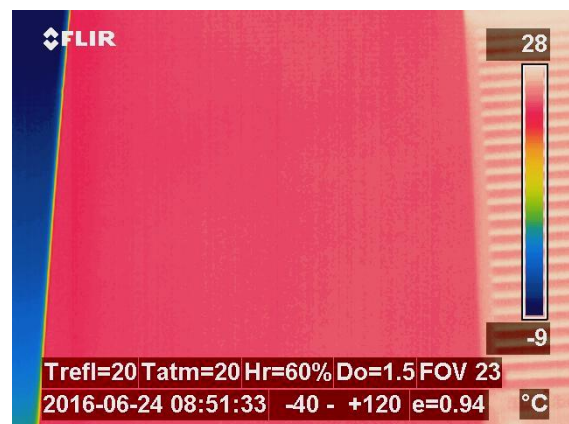
**Fig. 14:** Ausencia de puentes térmicos en fachada frontal del edificio 1.

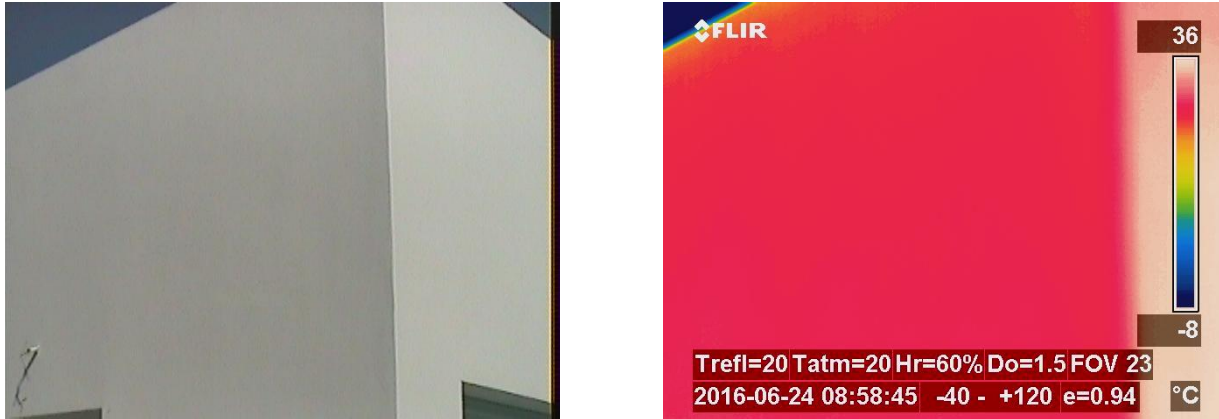
*Fig. 15: Ausencia de puentes térmicos en fachadas frontal y lateral del edificio 1.*

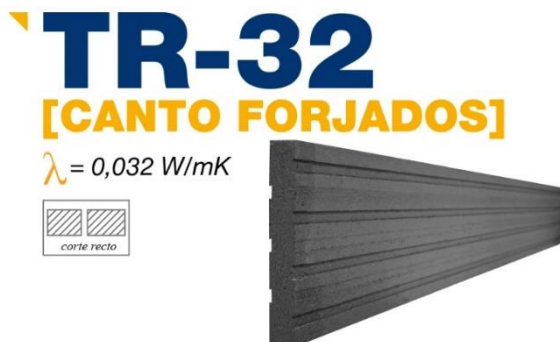
La denominación del producto es *GRAFIPOL TR32-CANTO FORJADOS* (Fig. 16), y se trata de un aislamiento de poliestireno expandido EPS con partículas de grafito.

**Fig. 16:** Producto específico desarrollado por Valero para aislar térmicamente los frentes de forjado.

Este modelo se ha desarrollado para colocarlo en el encofrado (fijado a la tabica), es decir antes de la fase de hormigonado del forjado, de ahí el ranurado que lleva a ambas caras, el cual sirve para mejorar la adherencia tanto del hormigón por la cara interna, como del revestimiento de mortero por la cara externa.

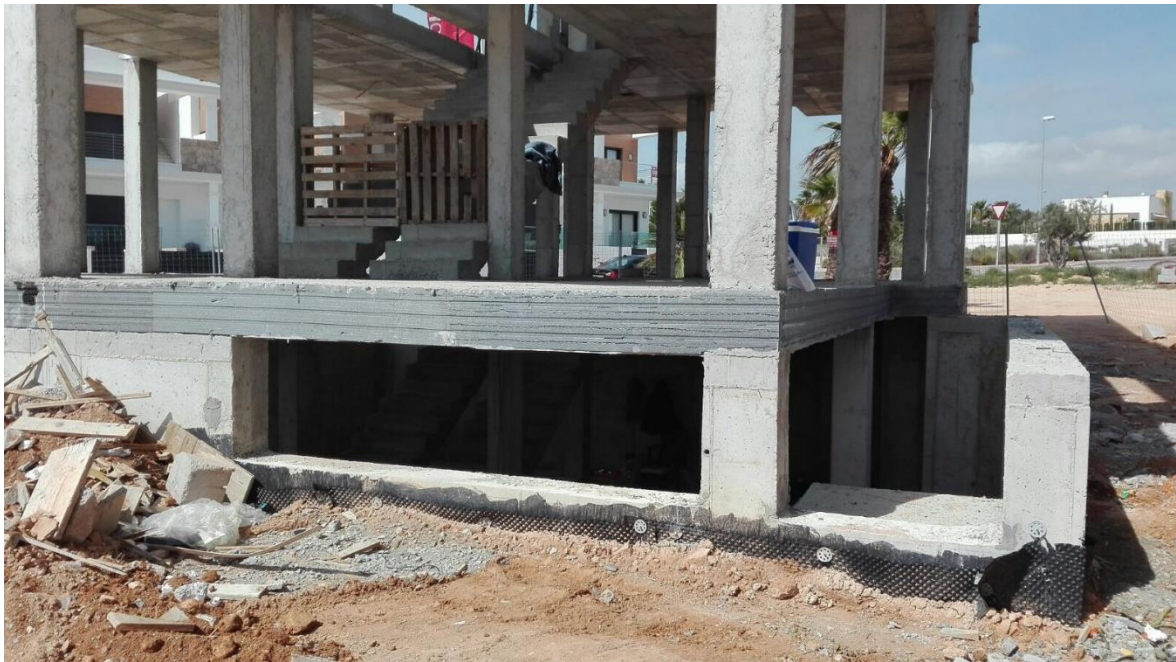
**Fig. 18:** *Producto TR-Canto forjados colocado en obra.*

A continuación, y para concluir con el presente informe, se incluyen varias fotografías de este producto colocado en obra (Fig. 18, 19 y 20), con el objeto de que el lector pueda visualizar el elemento ya ejecutado y le permita tener una visión más real del mismo.

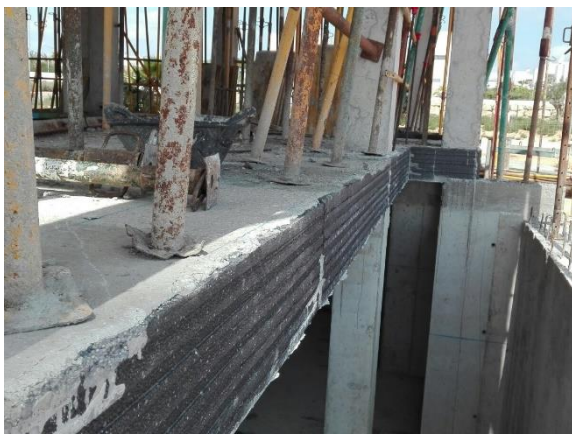
**Fig. 19:** *Producto TR-Canto forjados colocado en obra (2).*

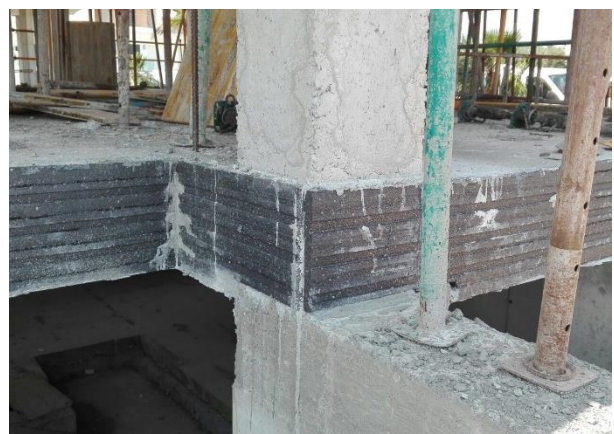
**Fig. 20:** *Producto TR-Canto forjados colocado en obra (3).*
